Det var blevet lidt for skævt i Voer Kirke

- restaurering af gammel renæssancedør

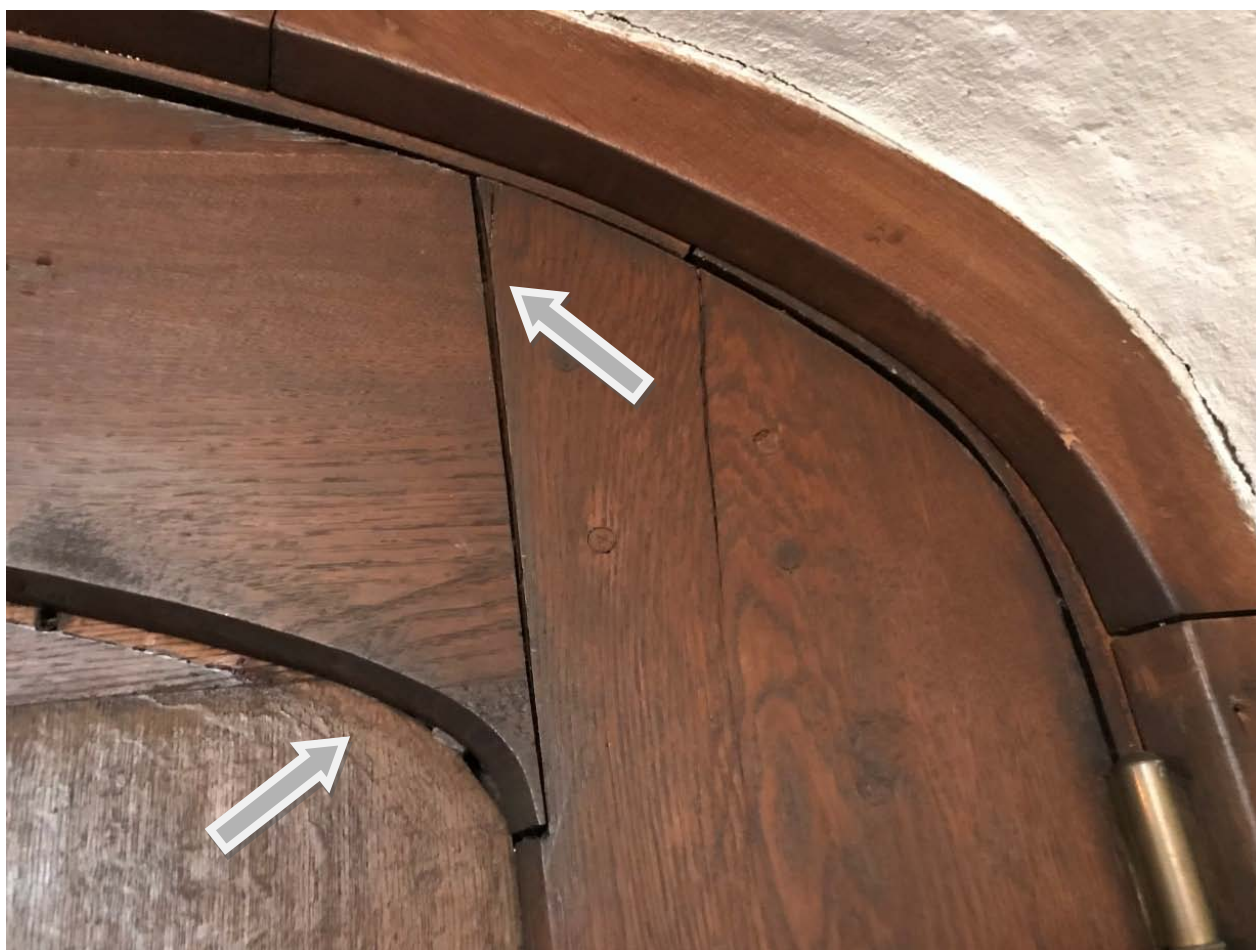
I 2018 måtte der dog rettes lidt op på skævhederne. Døren mellem våbenhuset og skibet havde efterhånden sat sig så meget, at der var opstået sætningsskader. Dørrammen havde løsnet sig i samlingerne og fyldningerne med de historiske udskæringer havde forskubbet sig. Desuden var døren blevet så skæv, at den ikke kunne låses forsvarligt mere, og derved ville man ikke længere sikkert kunne bevare de betydningsfulde og historiske artefakter i kirken.

”Meget tyder på, at dørbladet over tid har sat sig væsentligt. Det kan ikke udelukkes, at kirkens alder og naturlige sætninger vil have haft en indflydelse, men min umiddelbare vurdering er, at dørbladets samlinger har været for svage”, siger byggesagskyndig Lars Balle fra Arkitekthuset Vodskov.

Restaureringen tog godt og vel 2 uger, da der var flere delopgaver i projektet. Først skulle den nuværende dør afmonteres og en midlertidig dør sættes i. Dette skulle ske nænsomt, så de gamle udskæringer og fyldninger ikke tog skade. Den gamle kirkedør kom med på værksted, hvor der blev lavet nyt dørblad i bejdet egetræ, som skulle tilpasses både den skæve karm men også sikre, at de oprindelige fyldninger kunne passes ind i. Afslutningsvis skulle døren genmonteres i kirken og låseautomatikken etableres.

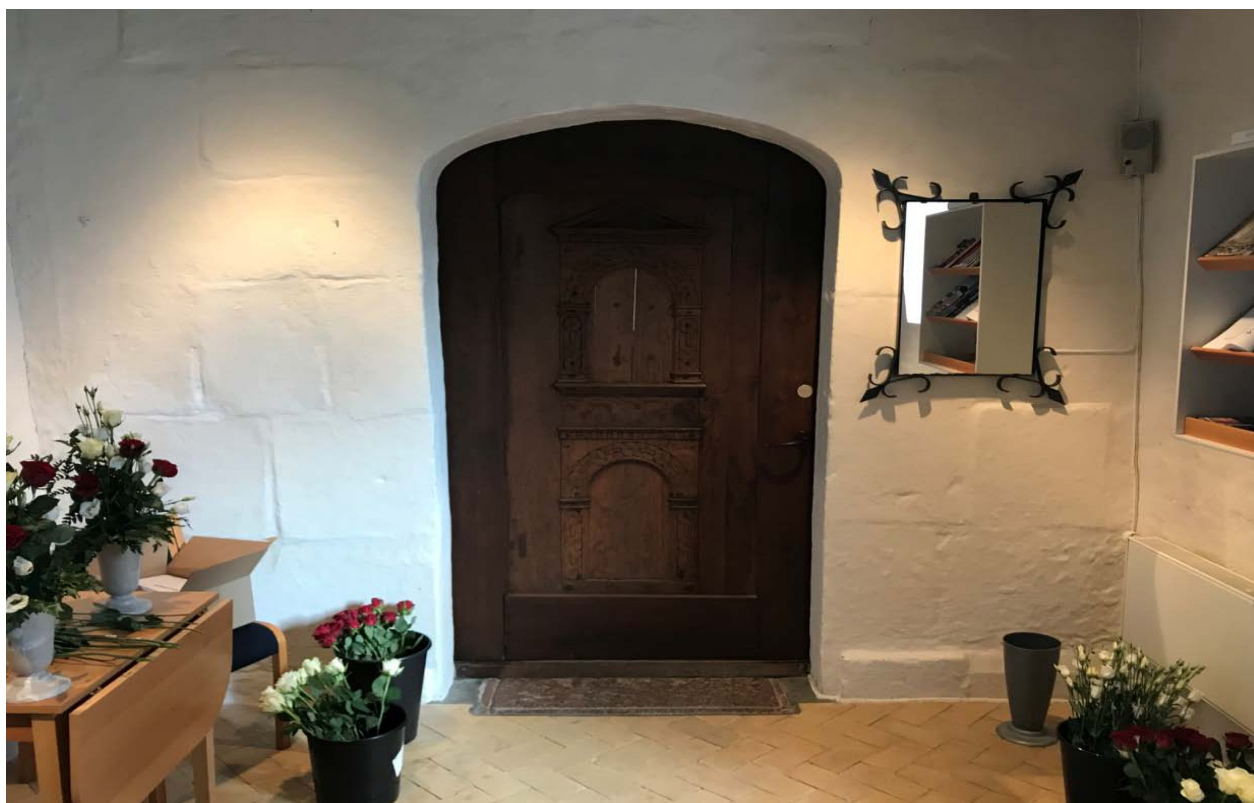
I dag fremstår døren med de gamle fyldninger smukt i kirkerummet. Den originale udformning er bevaret. *”Vi er glade for resultatet af kirkedørsrestaureringen. Døren står i dag funktionel og flot”*, siger Kirsten Sejlund Jensen, formand for Voer Sogns menighedsråd, som endvidere har været glad for samarbejdet med Madsen Vinduer og Døre. Det har fungeret upåklageligt. Også Lars Balle, bygnings sagkyndig fra Vodskov Arkitekthus, som har været rådgiver under projektet, udtaler stor tilfredshed med resultatet og samarbejdet med Madsen Vinduer og Døre. Restaureringen er godkendt og finansieret af Brønderslev Provsti, som i dag sammen med menighedsrådet kan være stolte over, at den godt 900 år gamle – og lidt skæve - kirke igen fungerer optimalt.
